INFORME FINAL

INVESTIGACION DE ACCIDENTES

ID PREVAC.COM	19560716		
FUENTE	JIAAC	ID. ORIG.	Inf. N° 743
FECHA Y HORA	16 de julio de 1956 – 07:17 (Hora local)		
LUGAR	Estancia "El Bagual" (5 Km de Pavin, Dto. Juarez Celman – Cba.)		
AERONAVE	Douglas DC-3		
MATRICULA	LV - ACD	DESIG. N° VUELO	N/D
PROPIETARIO	Aerolíneas Argentinas		
TIPO OPERACIÓN	Transporte Aéreo Regular de Pasajeros		
OPERADOR	Aerolíneas Argentinas

Informe Nro. 743

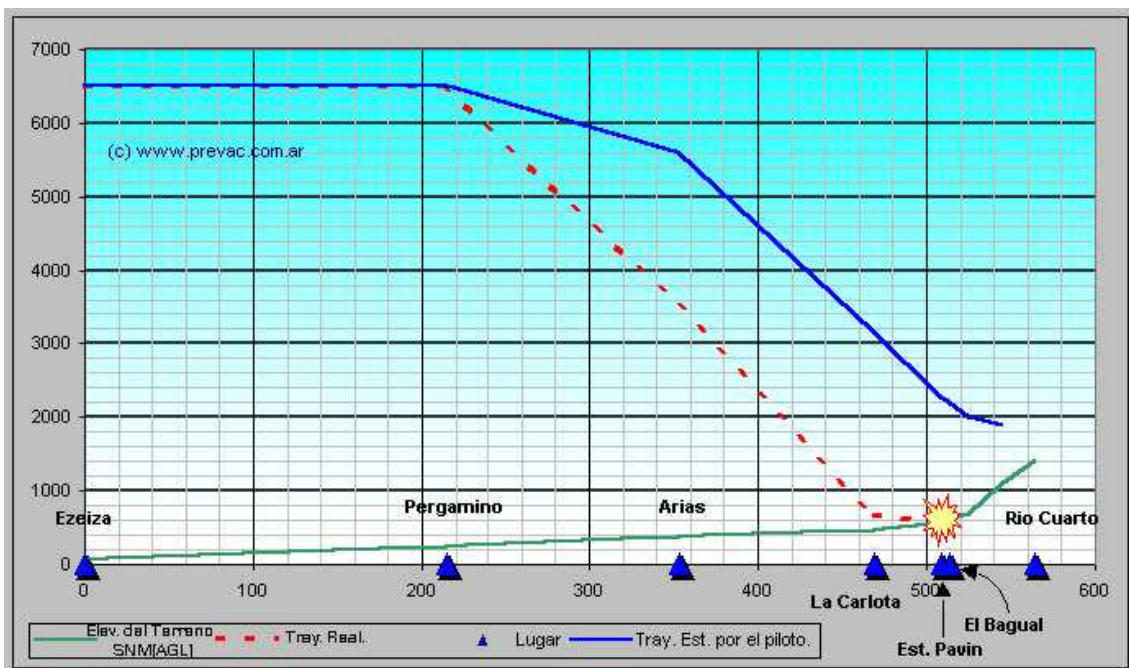
Tal error consistiría en haber pasado al avión un valor QFE en milibares, y luego un valor QNH en pulgadas, sin destacar que se trataba de valores diferentes. Ello podría haber ocurrido si se tiene en cuenta la contradicción existente entre el observador meteorológico y el operador de torre de control y despachante de la empresa. Mientras el primero manifestó en un principio que a la aeronave se le transmitió el QFE, los dos restantes afirman categóricamente que el valor transmitido fue Kollsman (QNH).

Es aceptable suponer que los altímetros estaban siendo ajustados en el momento del accidente, ya que uno debería haber estado seteado a 29,92 pulgadas. Esto estaría confirmado por el hecho de que al transmitirse al ACD el ajuste de altímetro en pulgadas como 29,68 desde el avión se puso en duda la exactitud de ese valor, requiriéndose aclaración, la que le fue confirmada en dos oportunidades, dándose finalmente el entendido. Ello coincide con la hora aproximada del accidente.

Fig. 1 – Croquis altimétrico que explica el error de apreciación provocado por el incorrecto ajuste del altímetro abordo.

La altura del terreno donde se produjo el accidente es de 180 m. (600 pies), vale decir que un altímetro ajustado a la presión (QFF) -sobre el nivel del mar- indicará 600 pies al nivel del suelo. Por otra parte, el valor denominado QFE -(sobre el nivel de la pista) es aquel valor que aplicado a un altímetro provoca una marcación de "0" (cero pies) al nivel del piso. Es decir que, si el piloto estaba convencido de que se le había suministrado el valor QFE (hecho que no puede demostrarse puesto que no hay grabación de la torre de control ni de los pilotos)- y estaba intentando descender para buscar el piso (maniobra que no está permitida de todos modos) supongamos a 150 metros (500 pies) estaría convencido en el momento del impacto de estar volando a 180 m. (600 pies) sobre el terreno. A esto apunta la Junta Investigadora de Accidentes de Aviación Civil en este informe cuando se refiere a unificar la terminología y procedimientos de operación en los aeropuertos.
